郑州市第十四高级中学新校区项目

# 水土保持监测季度报告

2023 年第 3 季度

(总第 3 期)

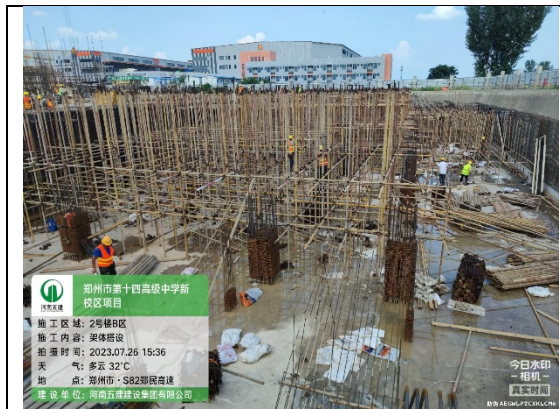
郑州市第十四高级中学新校区项目  
 施工区域: 2号楼B区  
 施工内容: 架体搭设  
 拍摄时间: 2023.07.26 15:36  
 天气: 多云 32°C  
 地点: 郑州市·S82郑周高速  
 建设单位: 河南五建建设集团有限公司

2#楼架体搭设施工

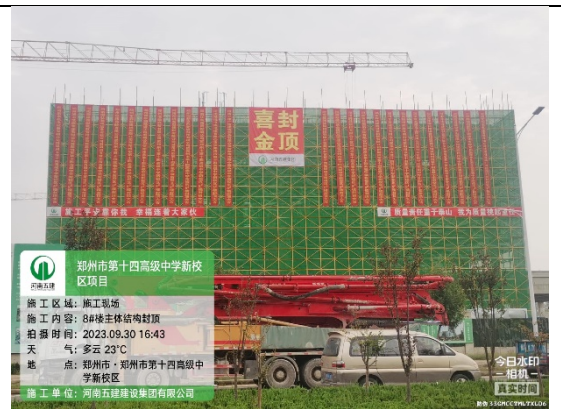
郑州市第十四高级中学新校区项目  
 施工区域: 施工楼栋  
 施工内容: 8#楼主体结构封顶  
 拍摄时间: 2023.08.30 16:43  
 天气: 多云 23°C  
 地点: 郑州市·郑州市第十四高级中学新校区  
 施工单位: 河南五建建设集团有限公司

8#楼主体结构封顶

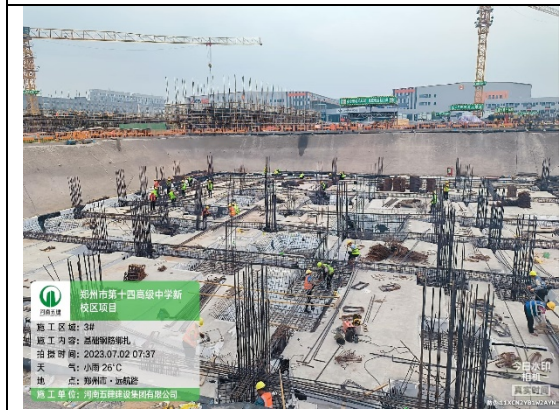
郑州市第十四高级中学新校区项目  
 施工区域: 3#楼  
 施工内容: 基础钢筋绑扎  
 拍摄时间: 2023.07.02 07:37  
 天气: 小雨 26°C  
 地点: 郑州市·郑周高速  
 建设单位: 河南五建建设集团有限公司

3#钢筋绑扎施工

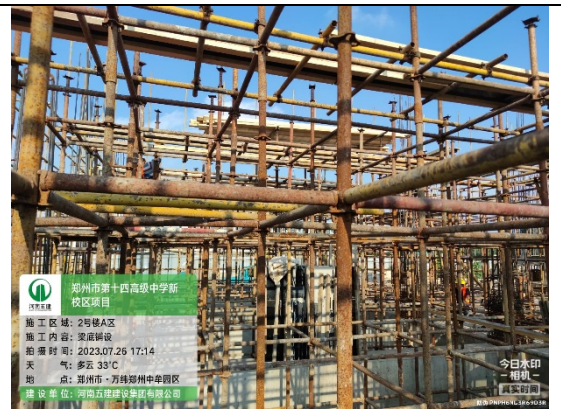
郑州市第十四高级中学新校区项目  
 施工区域: 2号楼A区  
 施工内容: 梁底铺设  
 拍摄时间: 2023.07.26 17:14  
 天气: 多云 33°C  
 地点: 郑州市·郑周郑周中牟段  
 建设单位: 河南五建建设集团有限公司

2#楼梁底铺设施工

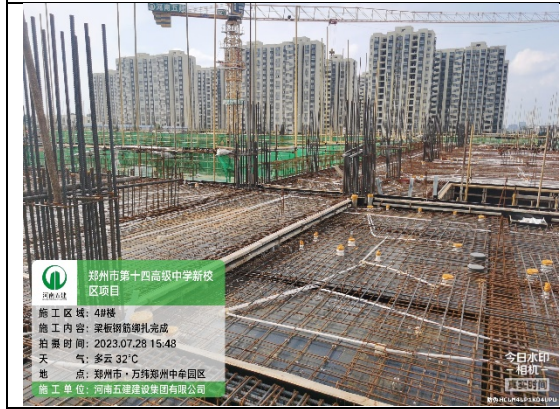
郑州市第十四高级中学新校区项目  
 施工区域: 4#楼  
 施工内容: 梁板钢筋绑扎完成  
 拍摄时间: 2023.07.28 15:48  
 天气: 多云 32°C  
 地点: 郑州市·郑周郑周中牟段  
 建设单位: 河南五建建设集团有限公司

4#钢筋绑扎施工

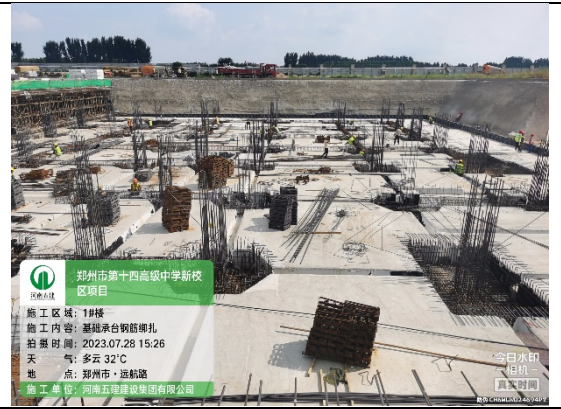
郑州市第十四高级中学新校区项目  
 施工区域: 1#楼  
 施工内容: 基础平台钢筋绑扎  
 拍摄时间: 2023.07.28 15:26  
 天气: 多云 32°C  
 地点: 郑州市·郑周郑周中牟段  
 建设单位: 河南五建建设集团有限公司

1#楼钢筋绑扎施工
